# NIET ALLE ISOLATIE IS HETZELFDE...

De Prestaties van door  
Verzekeraars Gecertificeerde  
Sandwichpanelen met een  
PIR-Kern

# Brand Casestudies

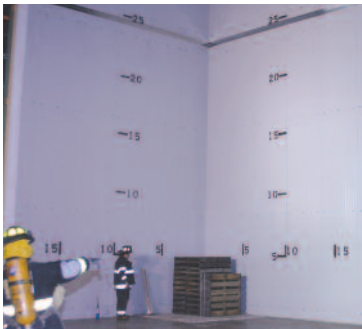
**FM 4880.** De 15 m test hieronder maakt deel uit van de beoordelingsvereisten voor goedkeuring conform Klasse 1 zonder hoogtebeperking.

Testopstelling

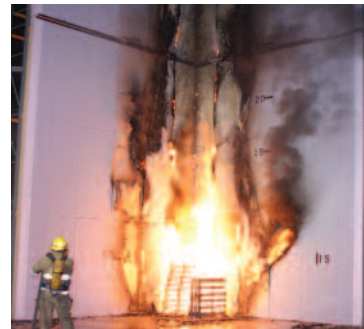
Einde van de test

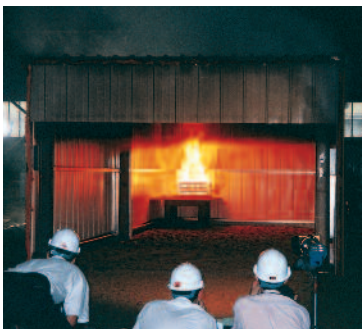
**LPS 1181: Deel 1.** De test hieronder maakt deel uit van de beoordelingsvereisten voor goedkeuring conform EXT-B en EXT-A.

Testopstelling

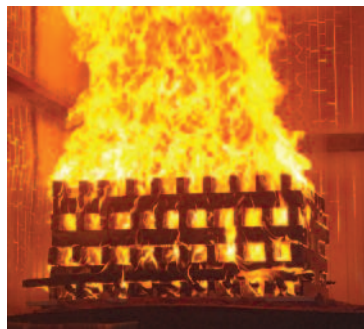
Tijdens de test

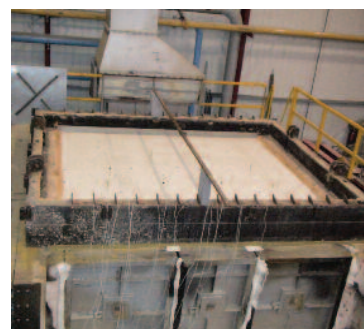
Plafonds / daken

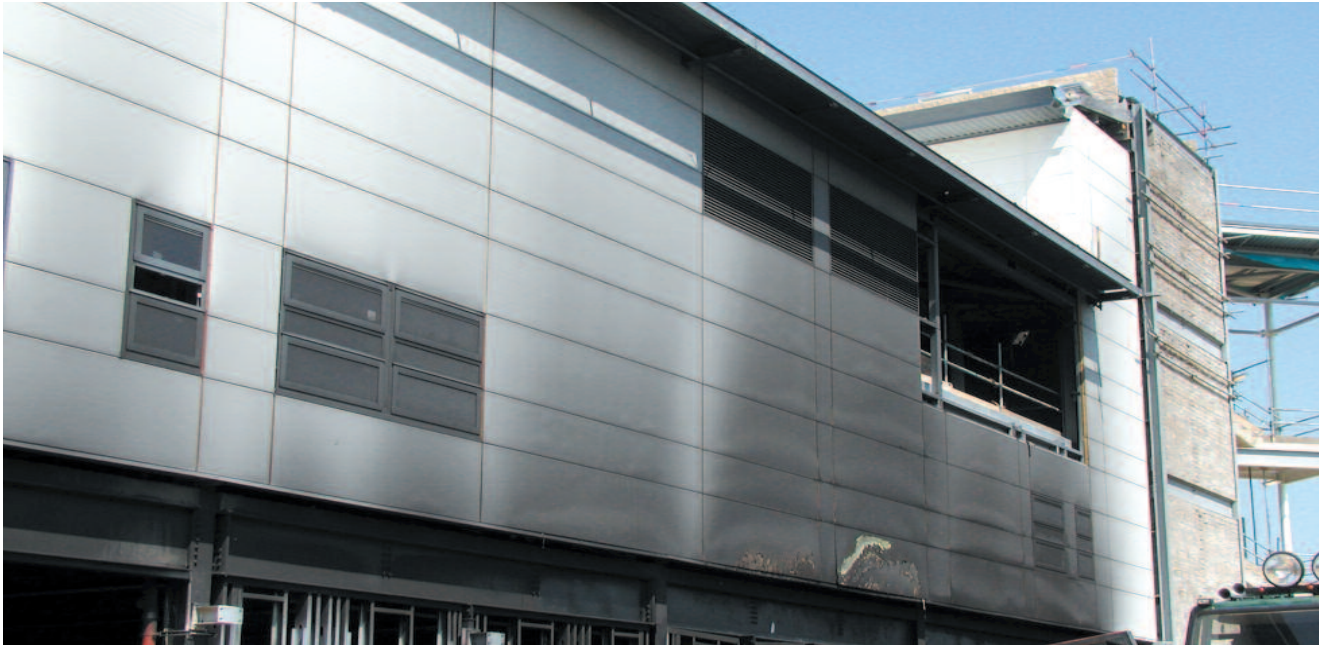
De grote afbeelding hierboven laat zien waar de geïsoleerde panelen van de buitengevel van het gebouw zijn aangevallen door de vlammen.

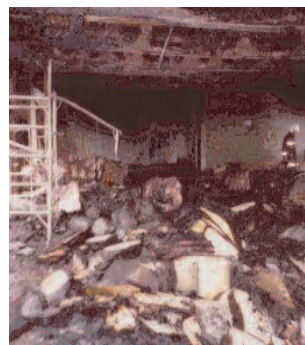
Men ging er vanuit dat brand was gesticht door lijm te gieten over platen isolatiemateriaal die waren opgeslagen op de begane grond. Foto 1 toont het brandgebied.

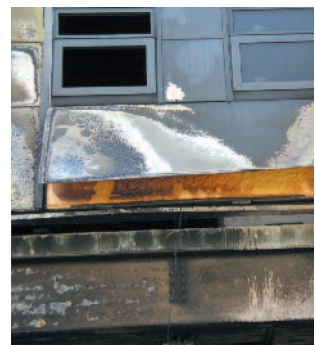
De brandweer trof lichte rook aan, maar geen verspreiding van het vuur op de bovenste verdiepingen van het gebouw. Zij rapporteerden tevens dat hoewel de verbinding tussen de gevels van de begane grond en de eerste verdieping niet brandvertragend was, er geen verspreiding van het vuur had plaatsgevonden binnen in het PIR-kernmateriaal. Foto 2 toont waar de vlammen de buitenlaag van het paneel hebben beschadigd. De buitenplaat van het onderste paneel is opgetild om de lichte verkoling van de onderliggende PIR-kern te inspecteren.

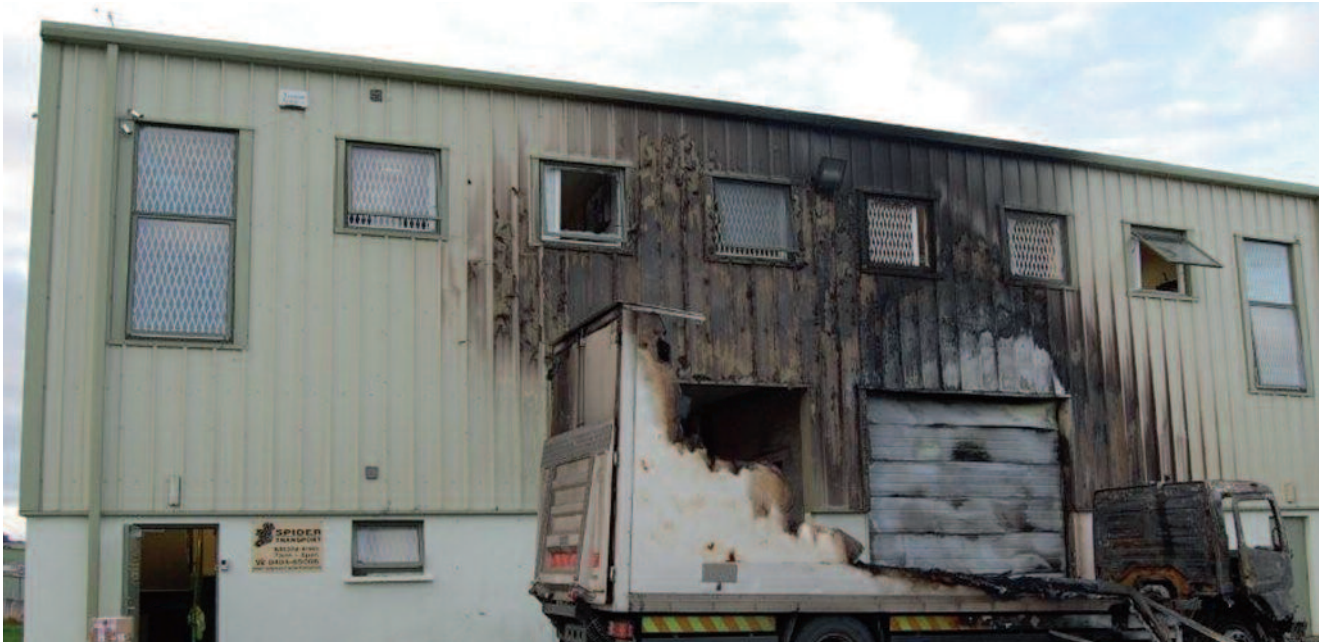
De grote afbeelding boven toont de gevolgen van de brand. De bovenste delen van de buitengevel bestonden uit Kingspan Trapezoïdal KS1000 RW geïsoleerde panelen, die voldoen aan LPCB Klasse EXT-B conform LPS 1181 Deel 1, terwijl het onderste deel bestond uit metselwerk.

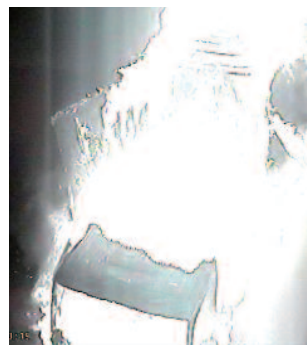
Foto 1 toont een bewakingsbeeld van de brandende vrachtauto. Foto 2 laat zien dat de brand het gebouw niet is binnengedrongen.

De brand die werd vastgelegd op bewakingsbeelden werd opzettelijk aangestoken door twee personen die een brandbare vloeistof over het interieur van een vrachtauto goten die geparkeerd stond geparkeerd aan de voorzijde van het gebouw. Vlammen raakten het gebouw en er was een 'explosie' van brokstukken van de zijkanten en de bovenzijde van het voertuig, waardoor een vuurbal en brandend materiaal tegen de gevelbekleding aankwam, zoals is vastgelegd op de bewakingsbeelden (foto 1).

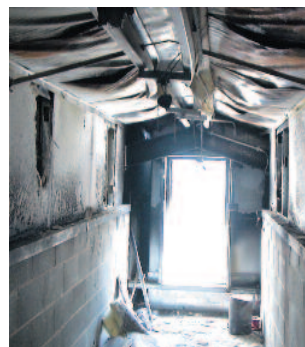
Foto 1 toont het gebied waar de brand begon, in een ingesloten gang die twee buitengebieden op het dak met elkaar verbond. Er bevonden zich steigers aan de achterzijde van het pand die toegang gaven tot het dak, en men vermoedde dat de brand was veroorzaakt door het per ongeluk of opzettelijk aansteken van dakkit.

Op Foto 1 is tevens het lege vat zichtbaar dat waarschijnlijk de dakkit bevatte, evenals de gaten die de brandweer in het scheidingswanden had gemaakt om te controleren of het vuur volledig was geblust. De plastic en glazen componenten van het brandalarm en de lichtarmaturen waren uiteengespat / gesmolten, en hoewel er sprake was van delaminering van de binnenplaat van de geïsoleerde panelen, waren de kern en de buitenplaat nog intact.

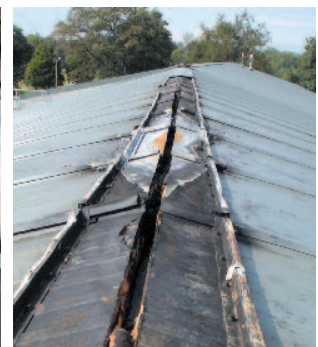
Foto 2 toont het nok van het dak, met enige verkleuring in het gedeelte dat direct bloot heeft gestaan aan de vlammen. Er zijn echter geen tekenen van uitbreiding van de brand.

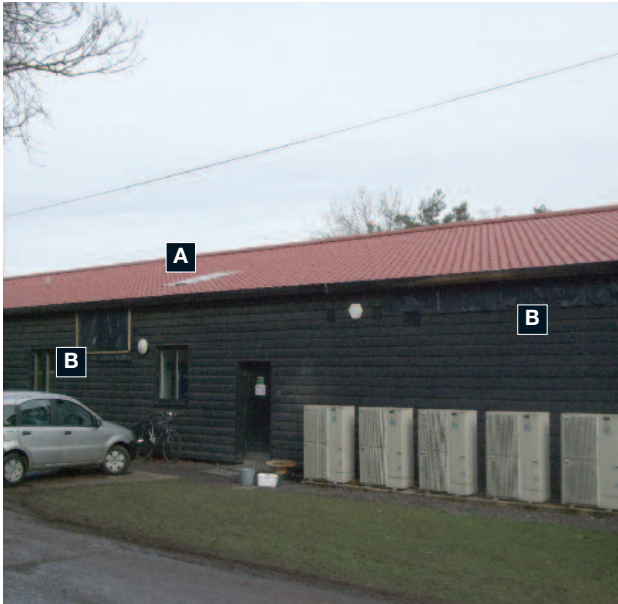
A : Ventilatieopening door brandweer in dak gezaagd.  
B : Ventilatieopeningen door brandweer in gevel gezaagd.

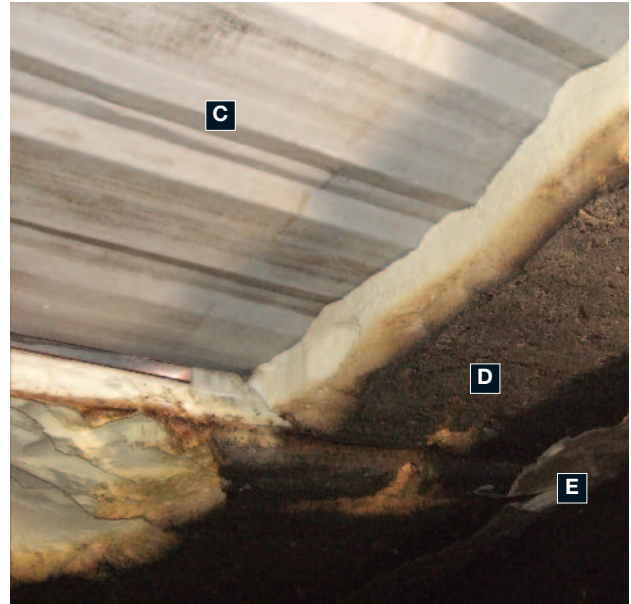
Om de brandhaard te lokaliseren maakte de brandweer een gat in de dakconstructie direct boven het vuur en op de locatie van de schade die zichtbaar is op bovenstaande afbeelding om het gebied te ventileren. De afbeeldingen tonen het gemaakte gat (dat tijdelijk is afgedicht). Het effect van de hitte van het vuur op de PIR-kern is zichtbaar aan de delaminering van de blootgestelde staalplaat van het sandwichpaneel van de kern, de vorming van een verkoole laag en het niet-aangetaste materiaal dieper in het deel dat geïsoleerd is gebleven van het vuur.

C : Tijdelijke dakbedekking over gat in het dak.  
D : PIR-kern met delaminering van het onderste oppervlak en de diepte van de verkoling.  
E : Snijrand van de onderste stalen laag van het sandwichpaneel.

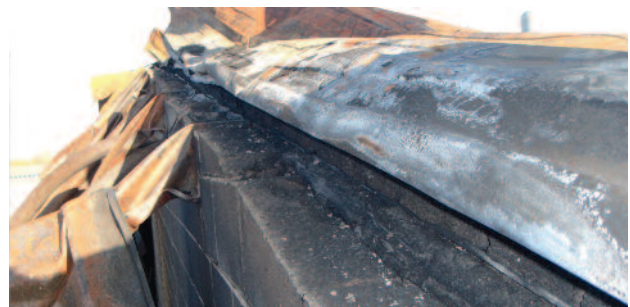
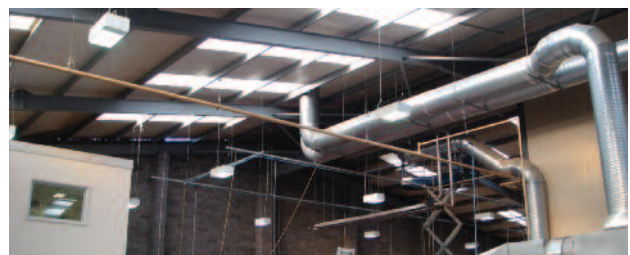
De zichtbare verkoling van het door Verzekeraars Gecertificeerde Kingspan-paneel met PIR-kern duidde op de vorming van een voldoende stabiele verkoling binnen in het paneel, om als effectieve brandstop te fungeren tussen de staalplaten van de panelen aan de bovenzijde van de compartimenteringsmuur.
